LA RÉNOVATION DU PONT MATHILDE À ROUEN

2013 - 2014 : Histoire d'un grand chantier

Le 29 octobre 2012, l'incendie d'un camion-citerne sur le pont Mathilde à Rouen endommageait gravement une des deux travées métalliques du pont Mathilde, interdisant toute circulation sur l'ouvrage ainsi que le trafic fluvial sur la Seine.

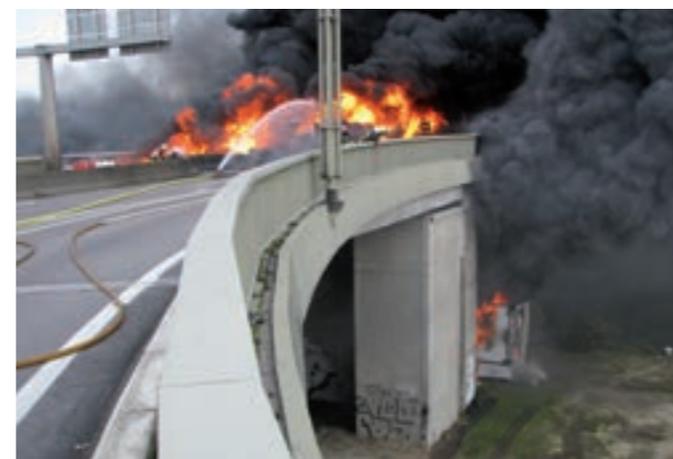
L'intervention des sapeurs-pompiers sur la travée

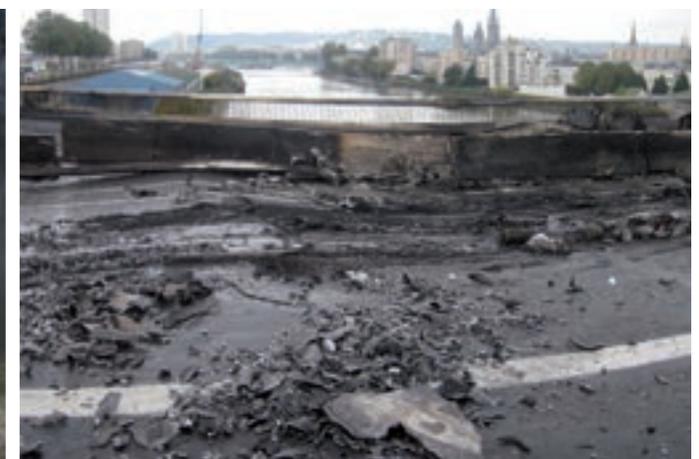
Le pont Mathilde au début du mois de décembre 2012

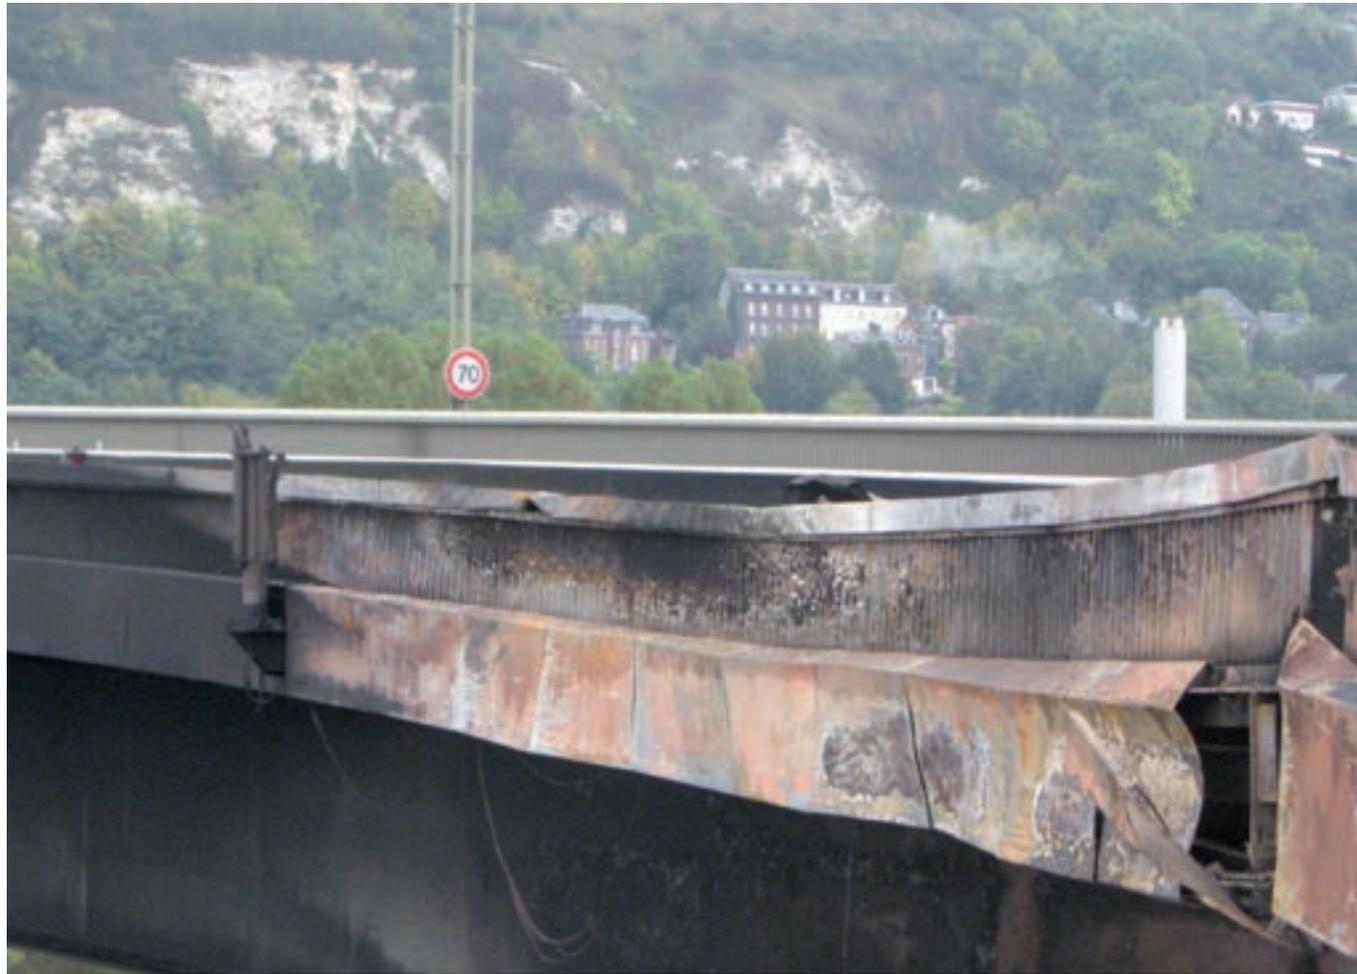
La bretelle de raccordement du pont Mathilde sur la rive gauche a été endommagée

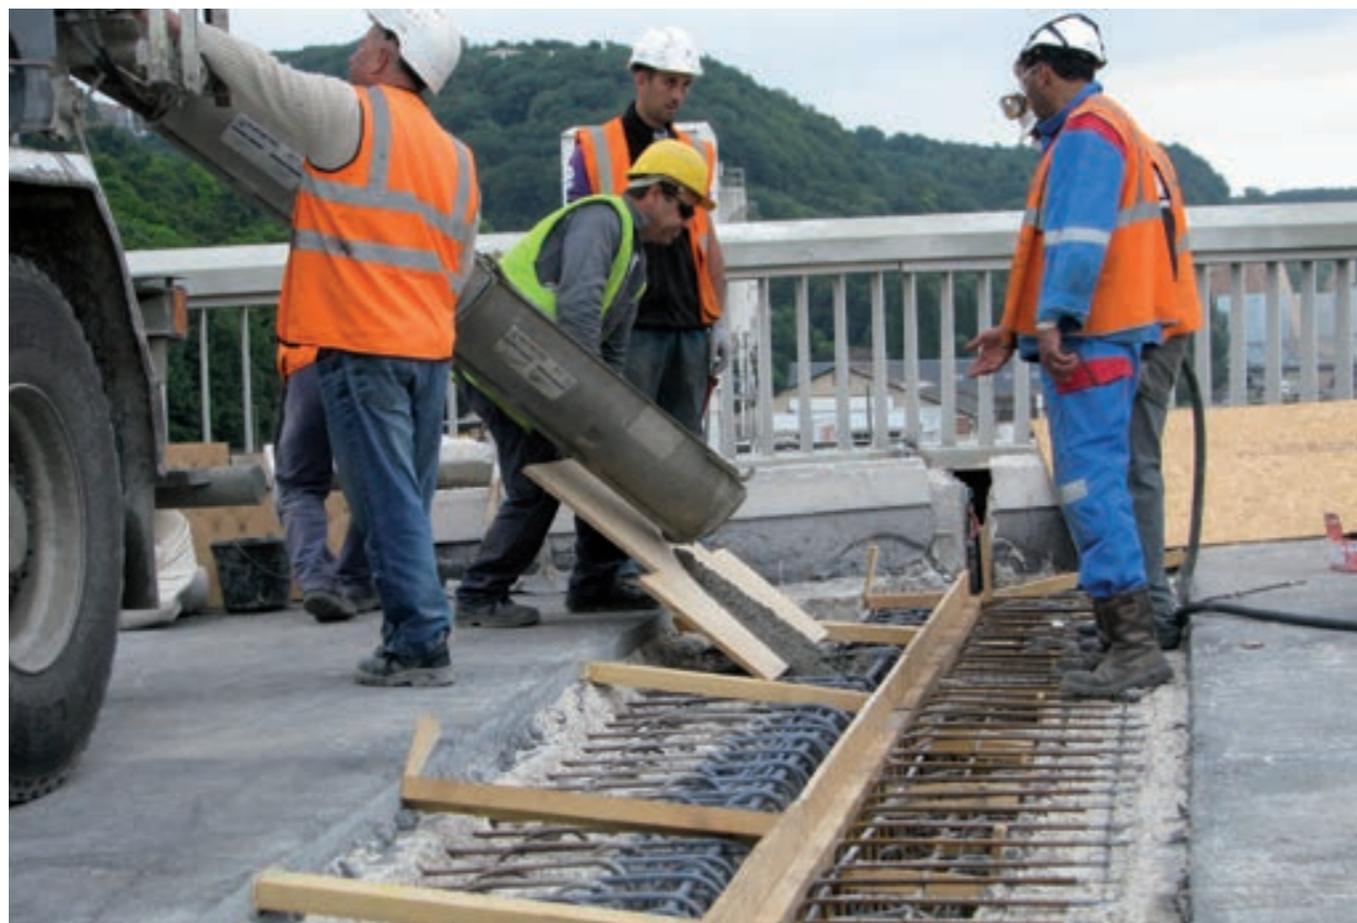
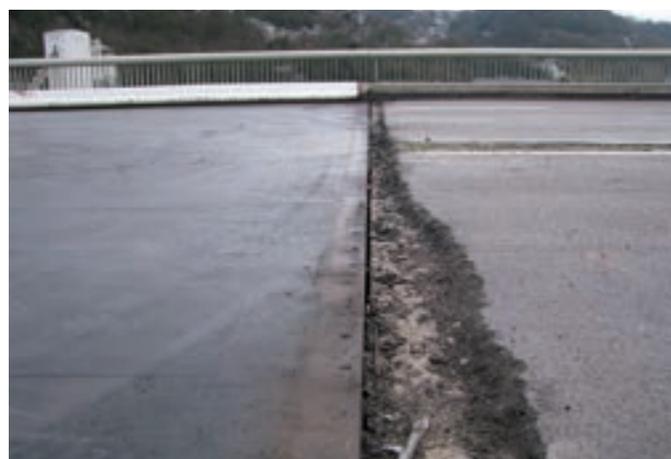
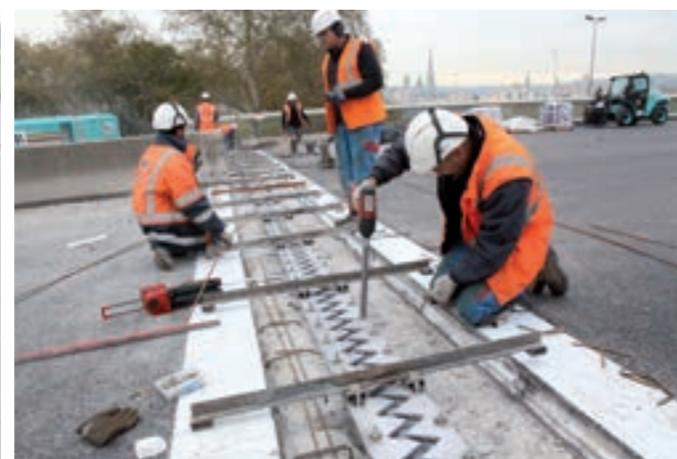
Les appareils d'appui sont rénovés

Sur l'ouvrage franchissant le quai du Pré-aux-Loups, le tablier est en butée sur le mur de culée : une opération d'hydrodémolition permet de libérer les mouvements. En même temps, sur les ouvrages en béton, les appareils d'appui à pots sont remplacés.

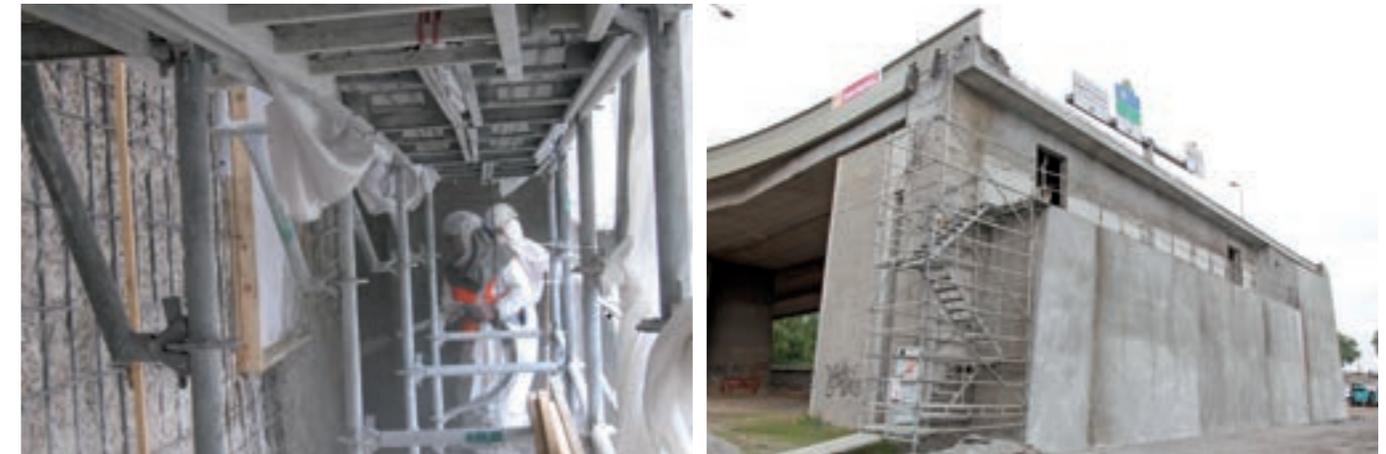
La culée (appui d'extrémité de l'ouvrage) située sur la rive gauche a été directement soumise à l'incendie.

L'examen visuel, une purge au marteau et des prélèvements d'échantillons permettent de constater une baisse de la résistance du béton sur une épaisseur ne dépassant pas 3 à 5 cm, ce qui reste mineur vis-à-vis de l'épaisseur de l'appui.

Rive gauche, la culée en béton est réparée

Au printemps, l'entreprise Freyssinet intervient sur la culée qui soutenait la travée métallique endommagée : l'épaisseur de béton dégradé par l'incendie est purgée, puis un treillis soudé est mis en œuvre afin de limiter les effets du retrait du béton qui sera projeté. La culée retrouvera alors ses performances mécaniques.

L'épaisseur du parement qui a été enlevée est reconstituée avec du béton projeté par voie sèche. Puis un revêtement anti-graffiti coloré est appliqué afin d'uniformiser la couleur des parements.
