LA RÉNOVATION DU PONT MATHILDE À ROUEN

2013 - 2014 : Histoire d'un grand chantier

Le 29 octobre 2012, l'incendie d'un camion-citerne sur le pont Mathilde à Rouen endommageait gravement une des deux travées métalliques du pont Mathilde, interdisant toute circulation sur l'ouvrage ainsi que le trafic fluvial sur la Seine.

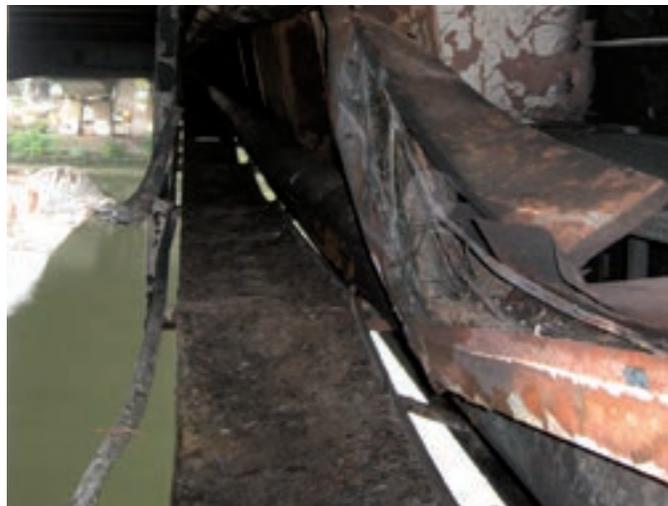
La travée métallique s'est dilatée en formant des ondulations et le béton de la culée rive gauche a été altéré.

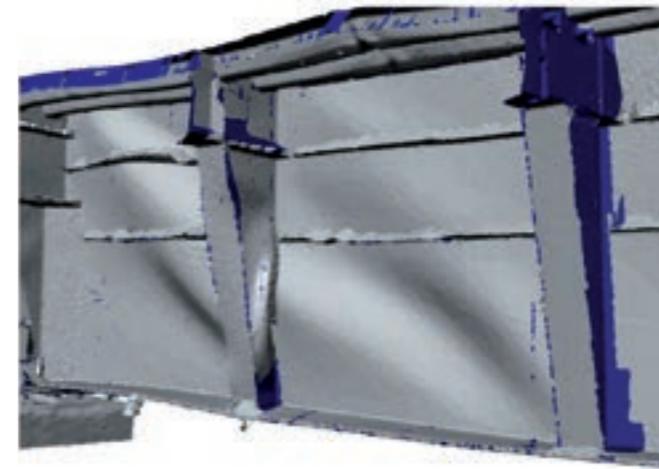
Ci-dessus : déformation de l'une des deux poutres de 4 m de haut supportant la dalle orthotrope

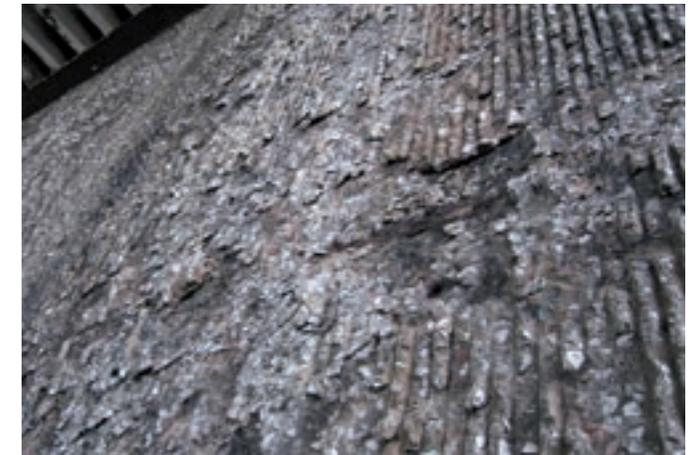
L'examen visuel, une purge au marteau et des prélèvements d'échantillons permettent de constater une baisse de la résistance du béton sur une épaisseur ne dépassant pas 3 à 5 cm, ce qui reste mineur vis-à-vis de l'épaisseur de l'appui.

État de la surface du béton de la culée rive gauche après l'incendie

Au printemps, l'entreprise Freyssinet intervient sur la culée qui soutenait la travée métallique endommagée : l'épaisseur de béton dégradé par l'incendie est purgée, puis un treillis soudé est mis en œuvre afin de limiter les effets du retrait du béton qui sera projeté. La culée retrouvera alors ses performances mécaniques.

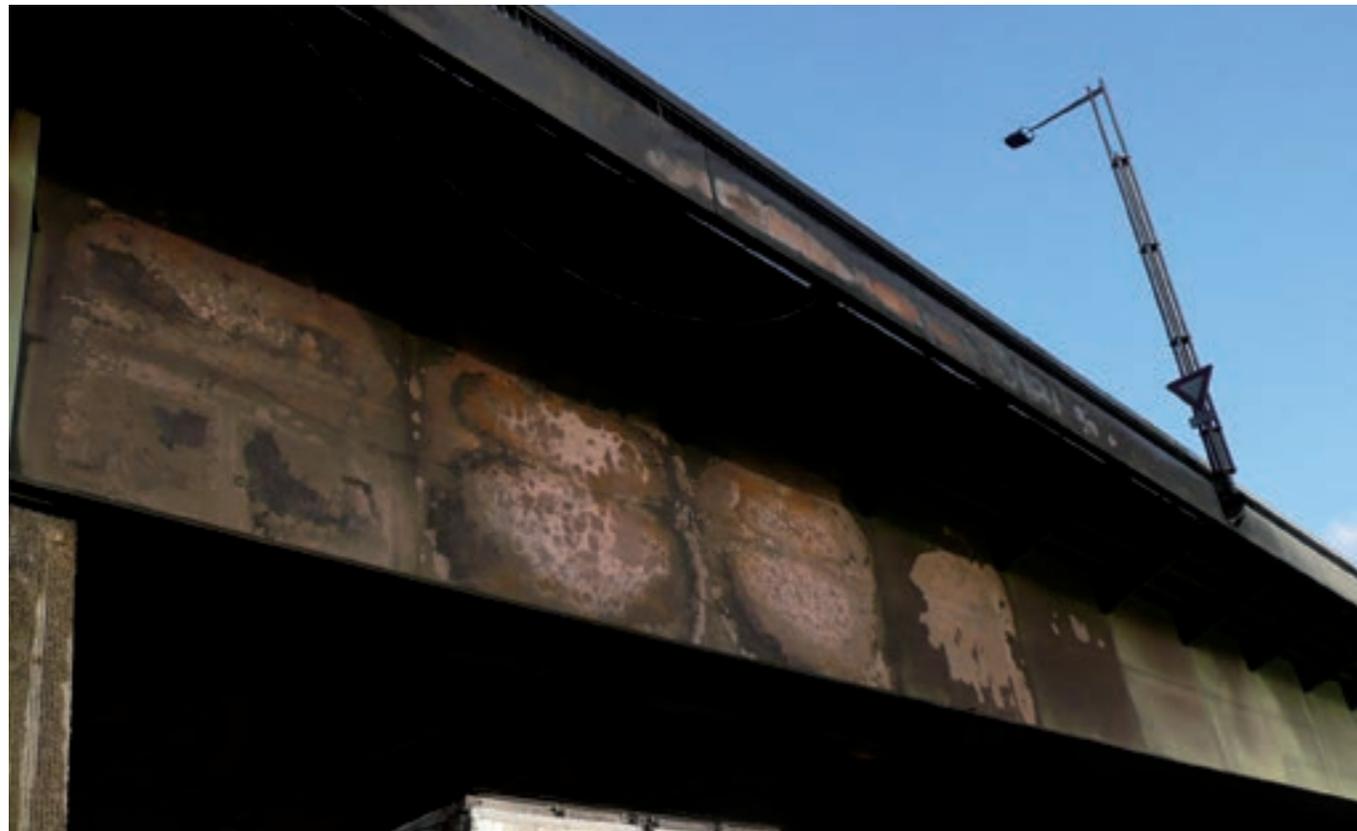
Une section de 40 m de long du tablier métallique est endommagée et doit être remplacée

Les résultats des évaluations réalisées par Sites et Socotec montrent qu'une section de 40 m de long de la travée rive gauche doit être remplacée.

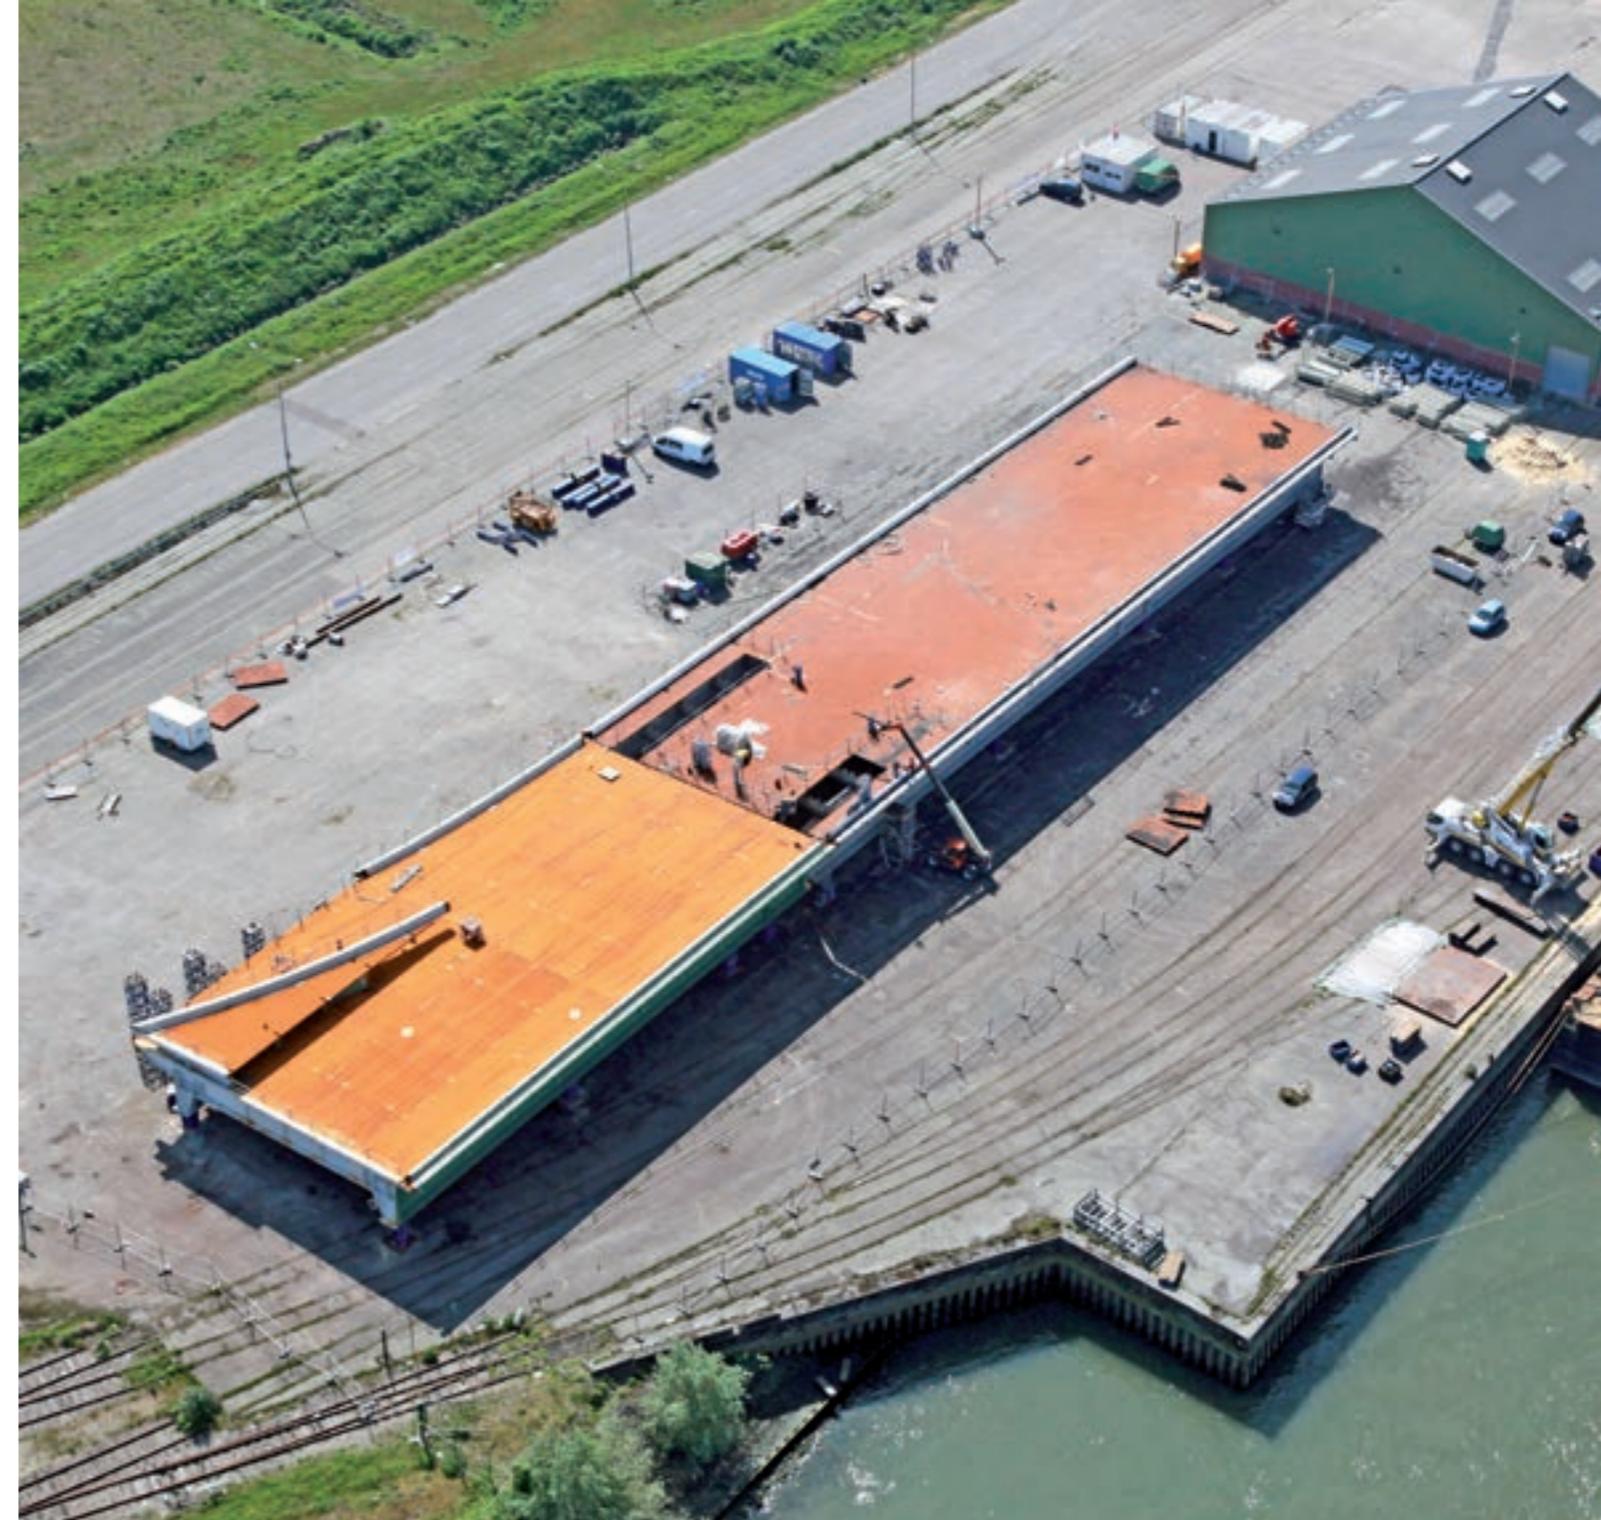
La nouvelle travée prend forme

Sur le quai de Petit-Couronne, les deux parties vont être soudées ensemble puis avec le nouvel encorbellement qui permettra de raccorder la bretelle routière de la rive gauche sur le pont Mathilde.
Sur la partie conservée, une fissuration longitudinale est détectée. Des réparations sont entreprises.

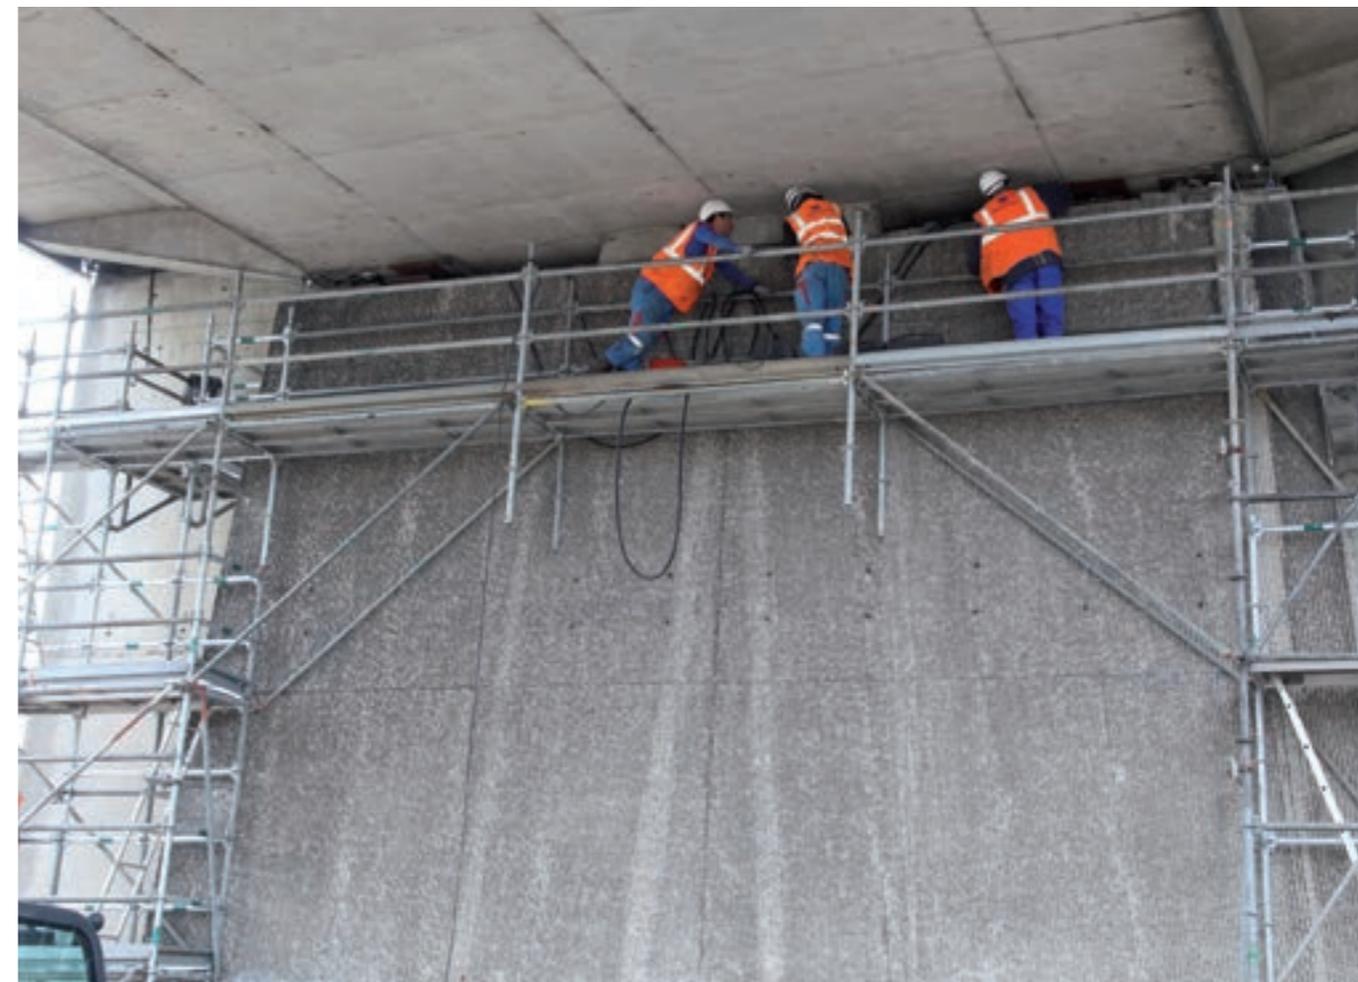
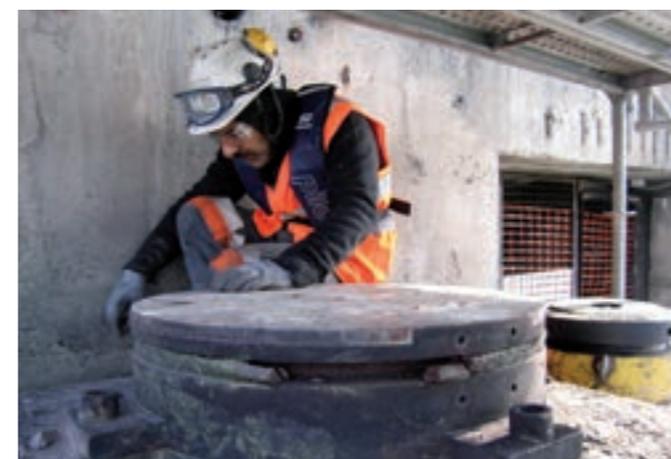
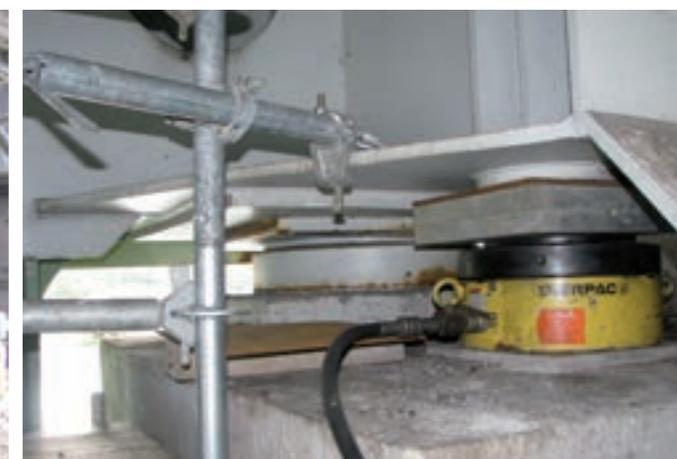
Les appareils d'appui sont rénovés

Sur l'ouvrage franchissant le quai du Pré-aux-Loups, le tablier est en butée sur le mur de culée : une opération d'hydrodémolition permet de libérer les mouvements. En même temps, sur les ouvrages en béton, les appareils d'appui à pots sont remplacés.

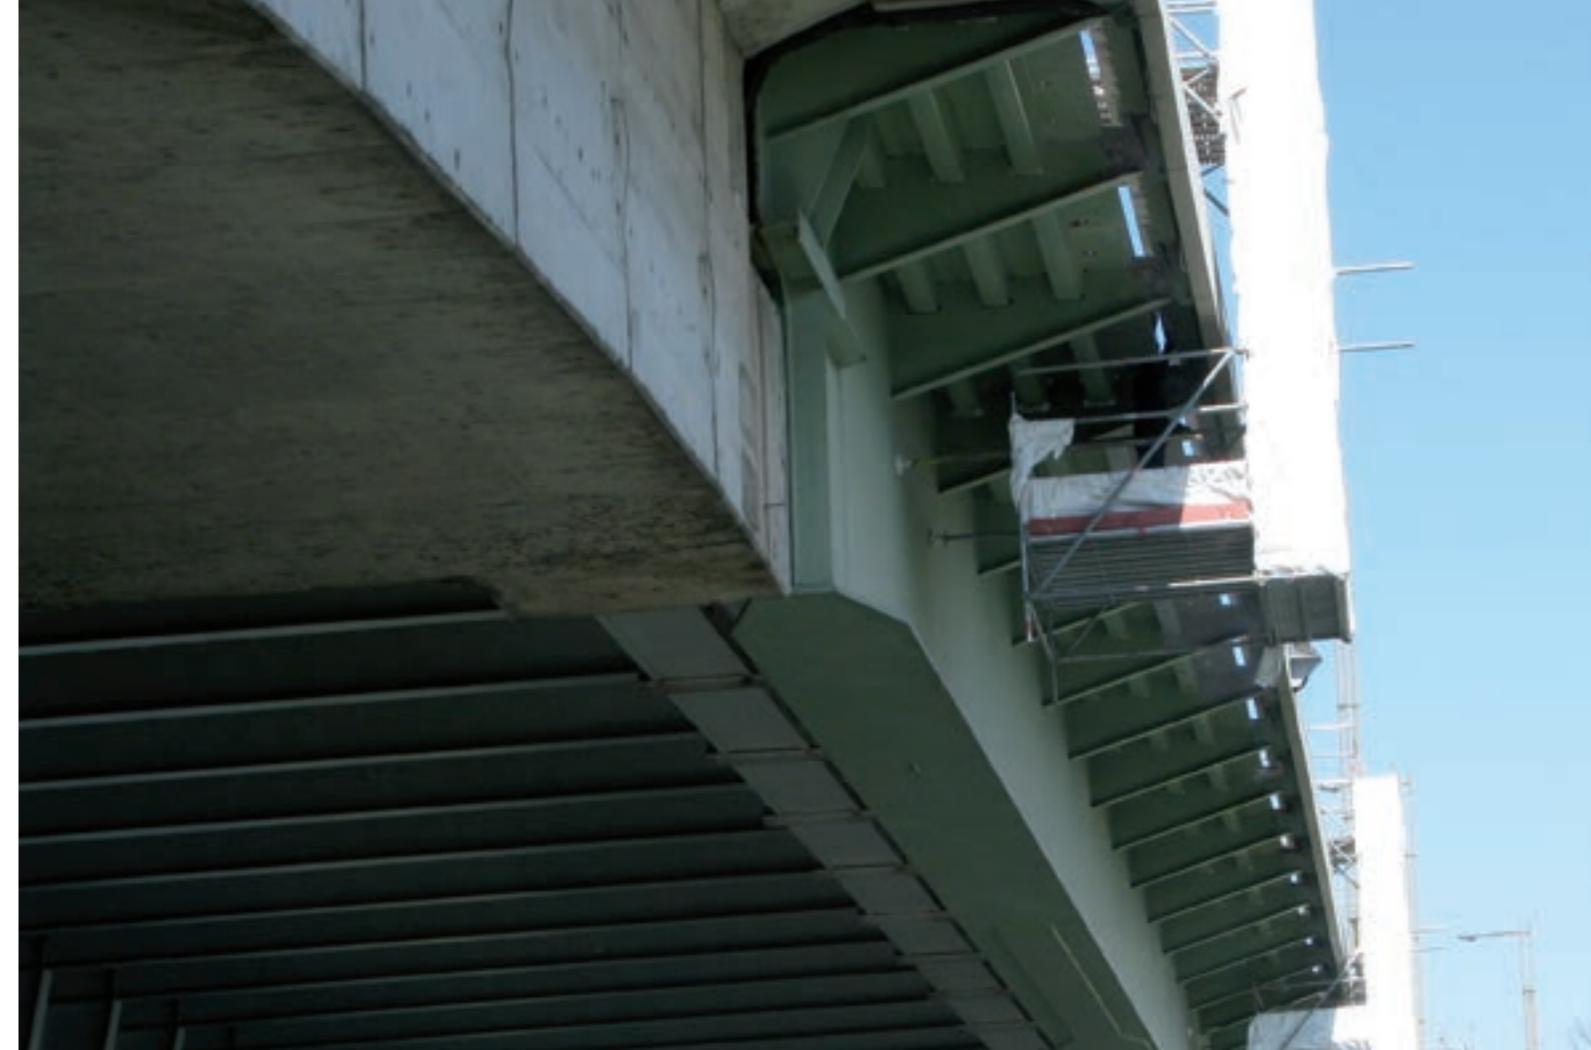
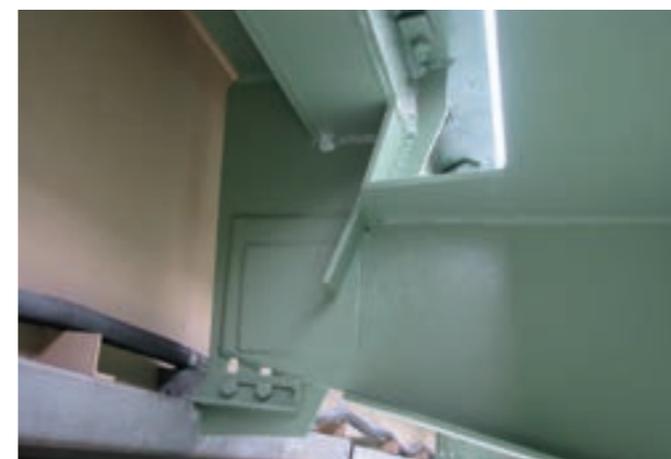
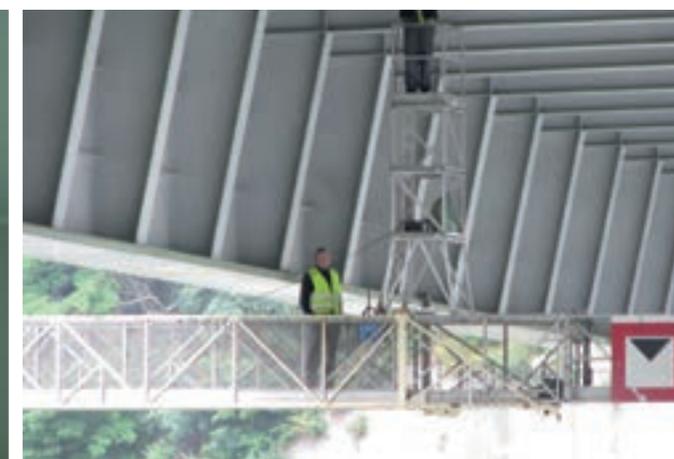
L'ouvrage métallique jumeau est renforcé

Les entreprises ADS et MAES interviennent sur le tablier métallique resté en place entre l'île Lacroix et la rive droite, pour renforcer sur place les supports des garde-corps en acier. La fissuration des soudures d'augets est reprise et martelée.
